METALLDACH

## Unter der Haube

Die 350 Jahre alte Bleibekleidung des Uhrenturms am Welfenschloss Herzberg wird momentan zum ersten Mal komplett saniert – eine anspruchsvolle Aufgabe für versierte Klempner.

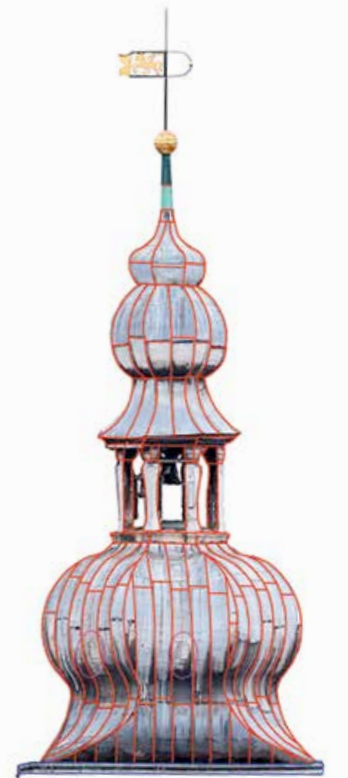
▲ Die genaue Position der einzelnen Schare der Turmhaube wurde exakt dokumentiert

Das Erscheinungsbild soll nach der Sanierung weitestgehend erhalten bleiben. Damit jeder Querfalz wieder möglichst an der Stelle positioniert werden kann, an

der er ursprünglich war, wurde die historische Bleideckung der Turmhaube zunächst durch den Restaurator dokumentiert (siehe Seite 25 oben). Zudem fotografierte er alle Gravuren, die Klempner oder Vertreter anderer Gewerke in den letzten 200 Jahren in den Blechen hinterlassen hatten (Bild oben). Auf jedem Bild wurde zugleich die Fundstelle angegeben. Die drei historisch bedeutendsten bauzeitlichen Monogramme sind die des Erbauers Herzog Christian Ludwig (1622 bis 1665) – CL unter fünfzackiger Krone. Sie sind an den drei Schlosshofseiten der achteckigen Turmhaube platziert und werden durch die Werkstätten für Denkmalpflege originalgetreu nachgebildet. Die Bleche werden auf der Rückseite mit zusätzlichem Blei ausgegossen, um die erhabene Form zu stabilisieren.

Jedes einzelne Blech wurde genau vermessen und aufgezeichnet. Dabei wurden die Achsmaße von Falz zu Falz gemessen. Hinzu kommen die Materialzugaben für die Falze gemäß Richtlinien. Die vertikalen Längsseiten der Schare auf den Hauben sind durch Hohlwulste verbunden, die historischen Eisenbefestigungen waren stark korrodiert. Die Bleche überdecken sich um 140 bis 160 mm und hatten an ihrer Unterkante zum Teil Winkellaschen als zusätzliches Befestigungselement. Eine besondere

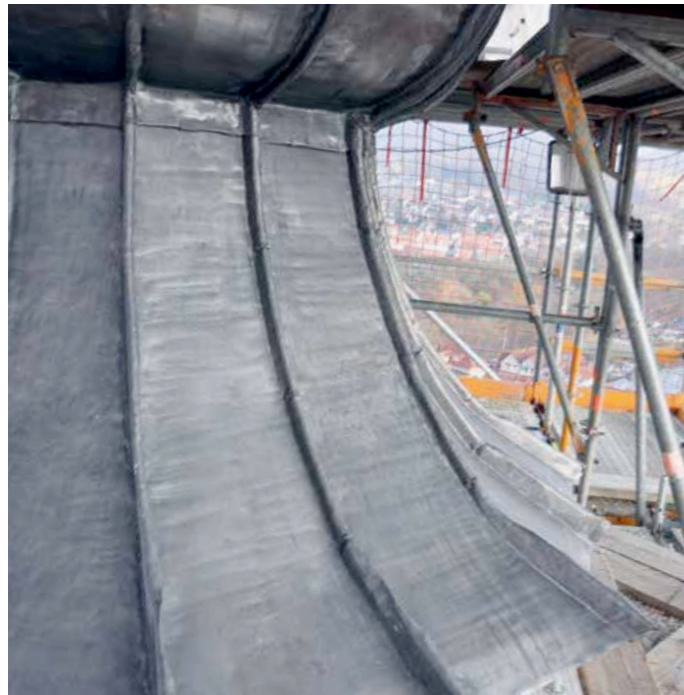
▲ Das Turmdach ist eine eingeschnürte »Welsche Haube«. An Wölbungen und Einschnürungen wechseln sich konvexe und konkave Flächen ab

Die Turmbekrönung ist eine mehrfach eingeschnürte Welsche Haube mit Laterne und achteckigem Querschnitt. Insgesamt ist die Turmhaube 17,39 m hoch und hat einen maximalen Durchmesser von 6,10 m. Auf der Spitze befindet sich eine Wetterfahne, darunter eine vergoldete Kugel. Nach unten schließt sich eine doppelt zwiebelartige Haube an, deren unterer Abschluss glockenförmig auskragt. Darunter befindet sich die Laterne, auch „Glockenstube“ genannt. Sie wird von acht Säulen mit Kapitellen gebildet. Die untere Haube besitzt ebenfalls eine achteckige Zwiebelform und läuft Richtung Traufe zu einem Quadrat aus. An den Wölbungen und Einschnürungen wechseln sich konvexe und konkave Flächen ab, was bei den Bleiarbeiten eine große Herausforderung für die Klempner darstellt.

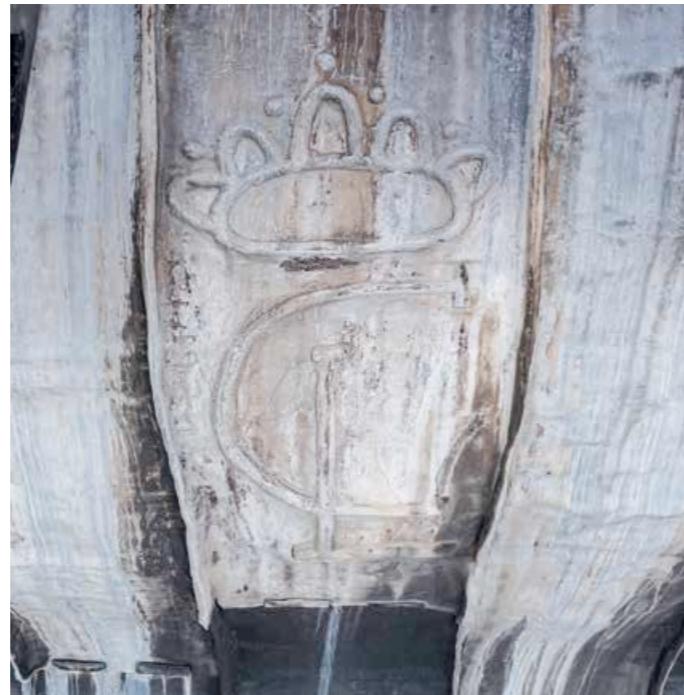
▲ Das Monogramm des Erbauers Herzog Christian Ludwig – CL unter fünfzackiger Krone – ist an den drei Schlosshofseiten platziert

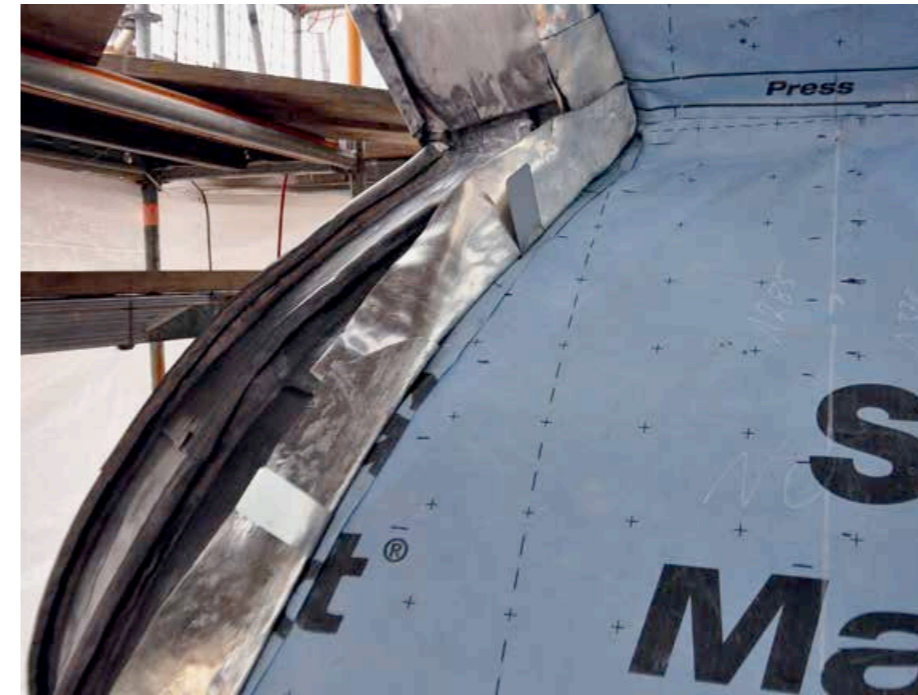
▲ Hier hat Korrosion künftig keine Chance mehr: Zur indirekten Befestigung der unterseitig verzinnten, 2,5 mm dicken Bleischare kommen haltbare Edelstahlhafte und -schrauben zum Einsatz

Für die Maximallänge wurden die Maße für Überdeckungslängen für Steildächer und Fassaden zugrunde gelegt. Die darin definierte Maximallänge richtet sich nach der Scharbreite, der Materialdicke und der Dachneigung. Die neue Anordnung ließ sich gut mit einer weiteren Forderung der technischen Regeln verbinden, nämlich die Querstöße nicht wie bisher auf ähnlicher Höhe zu positionieren, sondern unregelmäßig zu versetzen. Der Versatz von jeweils 10 cm verhindert Materialdopplungen der Hohlwulste an den Querstößen. Zur Windsogsicherung werden die Schare zudem mit drei Nagelreihen befestigt. An der Laternenhaube entsprechen die Längsfalze der obersten Zwiebel den Konturen. In der unteren Wölbung verlaufen die Längsfalze entlang der Konturen sowie auf jeder der acht Seiten einmal durch die Mitte. Zur indirekten Befestigung kommen Edelstahlhafte und -schrauben zum Einsatz.

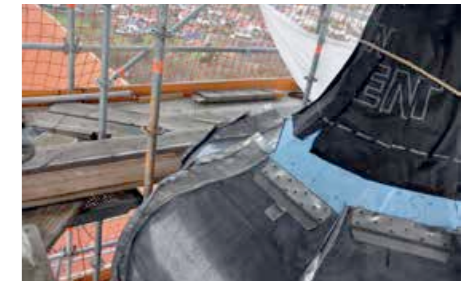
▲ Zur Windsogsicherung werden die Schare mit durchgehenden Nagelreihen befestigt

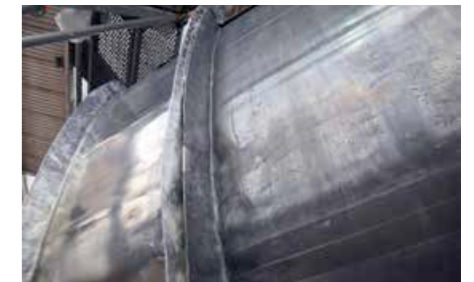
▲ Die vertikalen Längsseiten der Schare auf den Hauben sind durch Hohlwulste verbunden
